Nota Técnica nº 9/2026-SFT/ANEEL

Assunto: Avaliação da atuação da Enel SP no atendimento às ocorrências emergenciais originadas pelo evento climático do dia 10 de dezembro de 2025. Resposta ao Memorando nº 32/2025-DIR-GNSJ/ANEEL.

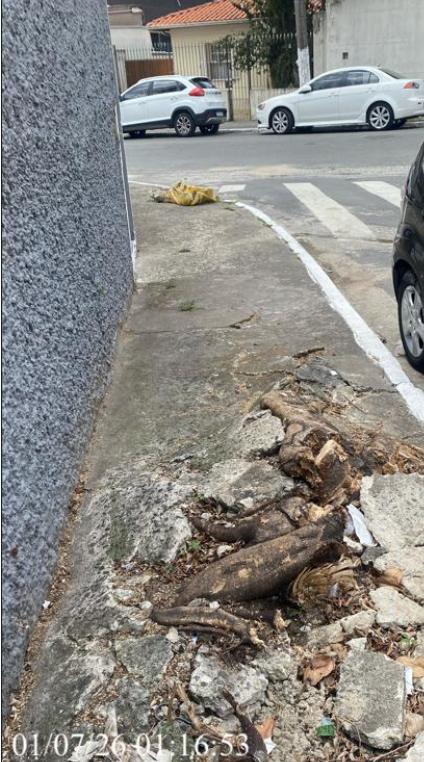
<p>01/07/26 01:16:53 -23.650241°, -46.711605° 765.11 m 1.12 m Capture by Survey Cam</p> <p>Rua Abel Freitas 539, São Paulo</p>

127. Importante relatar que durante as inspeções de campo nos locais onde ocorreram quedas de árvores, foi possível perceber que a vegetação está bastante próxima às redes de distribuição. Em alguns casos, a rede de energia passa entre os galhos das árvores. Além disso, foi constatado estruturas, como cruzetas, deterioradas. Essas constatações reforçam os achados referentes à manutenção dos alimentadores.

ANEXO 5 - REGISTROS FOTOGRÁFICOS DE PONTOS COM QUEDA DE ÁRVORE E VEGETAÇÃO PRÓXIMAS A REDE - PONTOS DE QUEDAS DE ÁRVORES

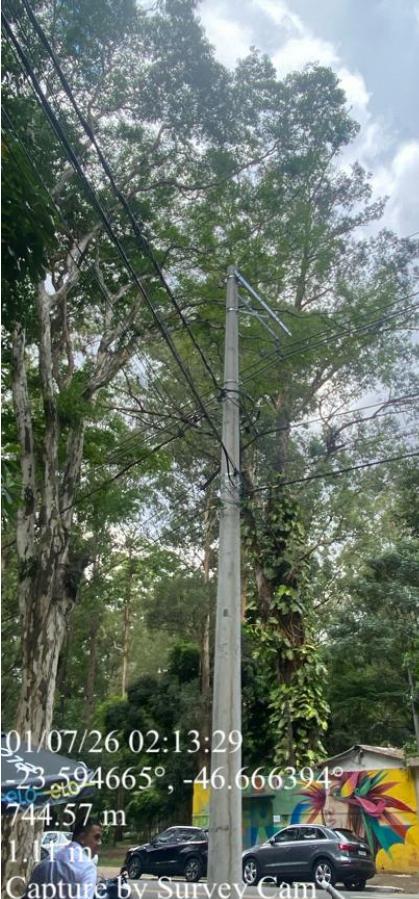
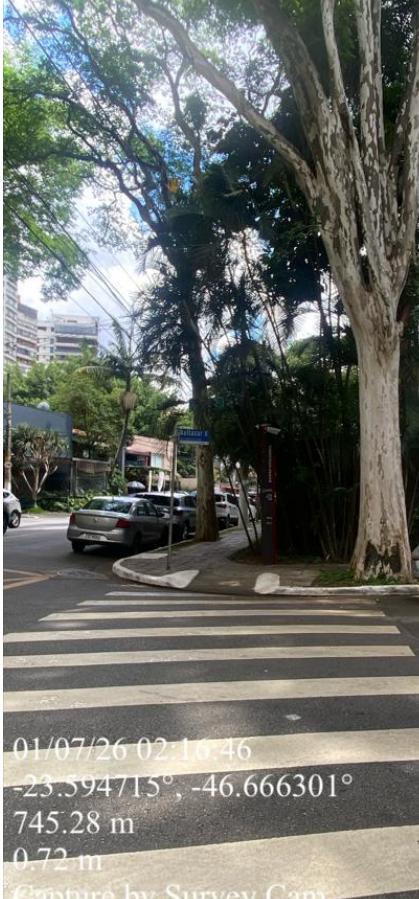
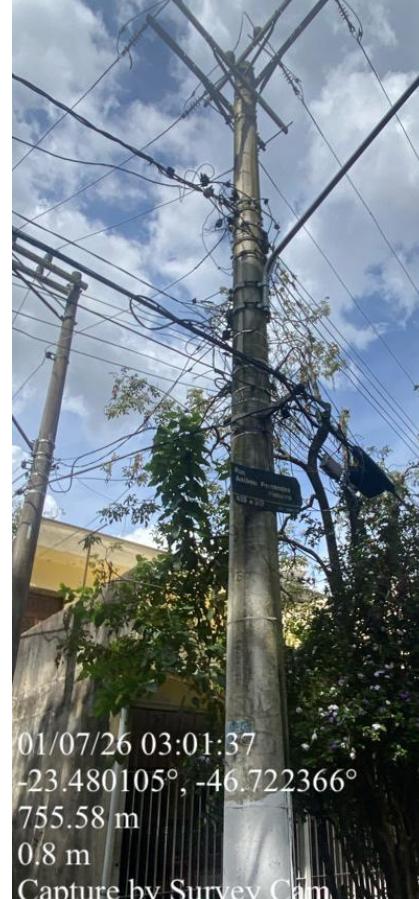
VEGETAÇÃO COM PROXIMIDADES COM A REDE DE DISTRIBUIÇÃO DE ENERGIA ELÉTRICA
